ÇA DA KENT SİTESİ TERMAL KAMERA
ÖLÇÜM RAPORU ve SONUÇLARI

15.ŞUBAT.2017

FLIR E8 Termal Kamera

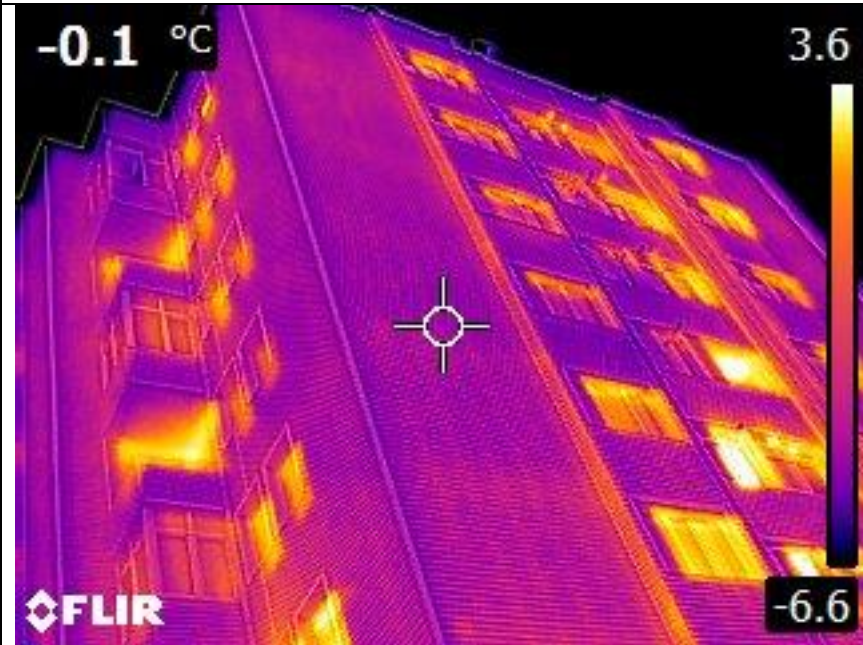
Tarih: 15.02.2017
Dış Ortam Sıcaklığı: 2° C
Ölçüm: -0.1° C
Emisyon: 0.95
Yansıyan Sıcaklık: 20° C
Öneri-Yorum:
