ÇA DA KENT SİTESİ TERMAL KAMERA  
ÖLÇÜM RAPORU ve SONUÇLARI

15.ŞUBAT.2017

FLIR E8 Termal Kamera

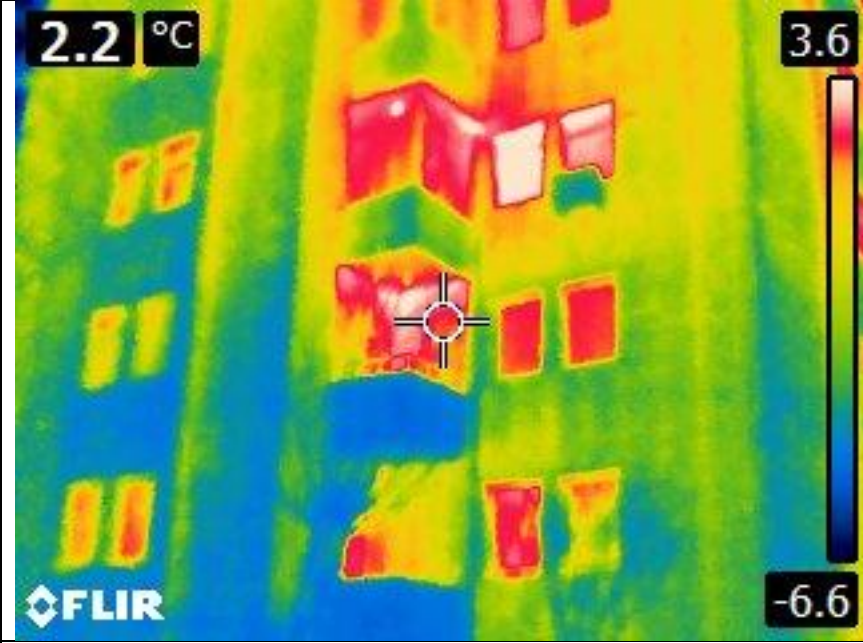
Tarih: 15.02.2017  
Dış Ortam Sıcaklığı: 2° C  
Ölçüm: 2.2° C  
Emisyon: 0.95  
Yansıyan Sıcaklık: 20° C  
Öneri-Yorum:

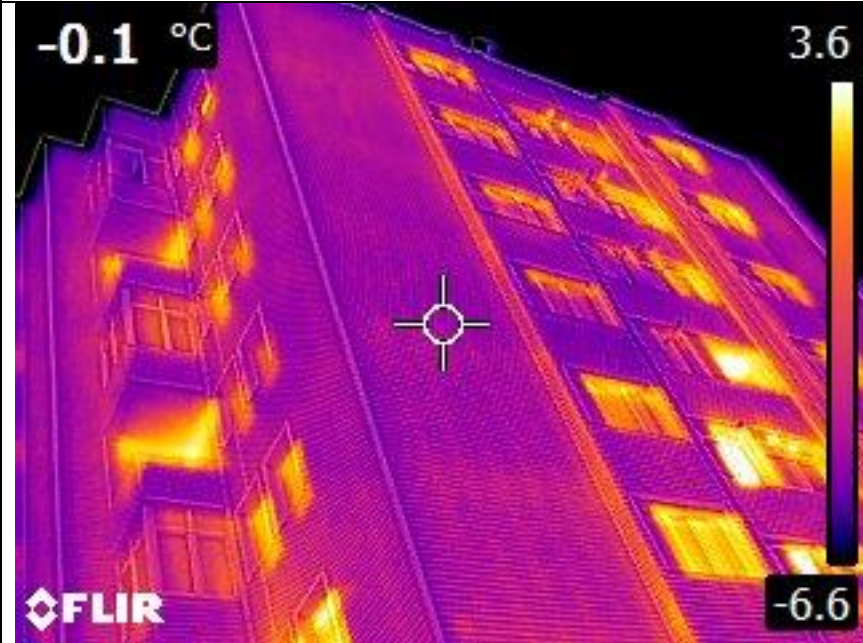
Tarih: 15.02.2017  
Dış Ortam Sıcaklığı: 2° C  
Ölçüm: -0.1° C  
Emisyon: 0.95  
Yansıyan Sıcaklık: 20° C  
Öneri-Yorum:

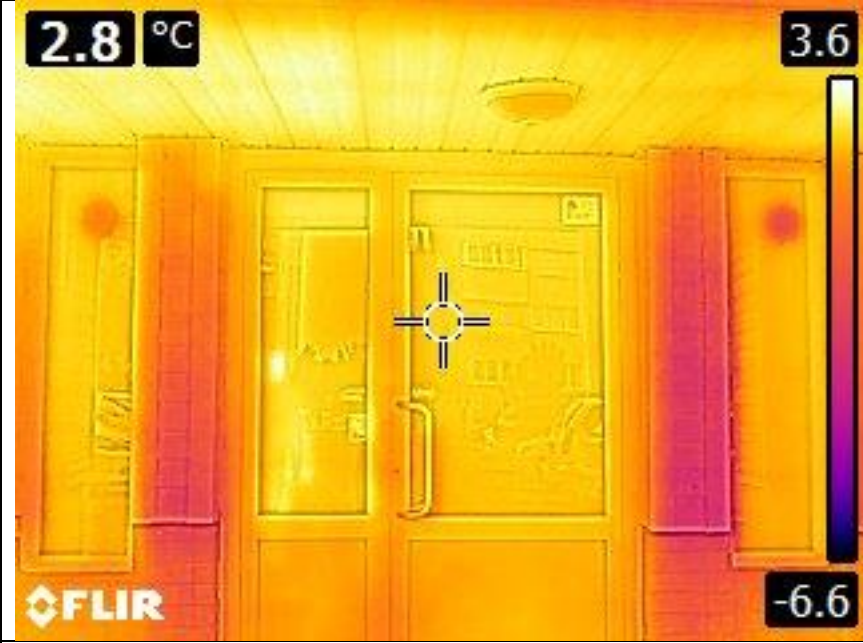
Tarih: 15.02.2017  
Dış Ortam Sıcaklığı: 2° C  
Ölçüm: 2.8° C  
Emisyon: 0.95  
Yansıyan Sıcaklık: 20° C  
Öneri-Yorum:

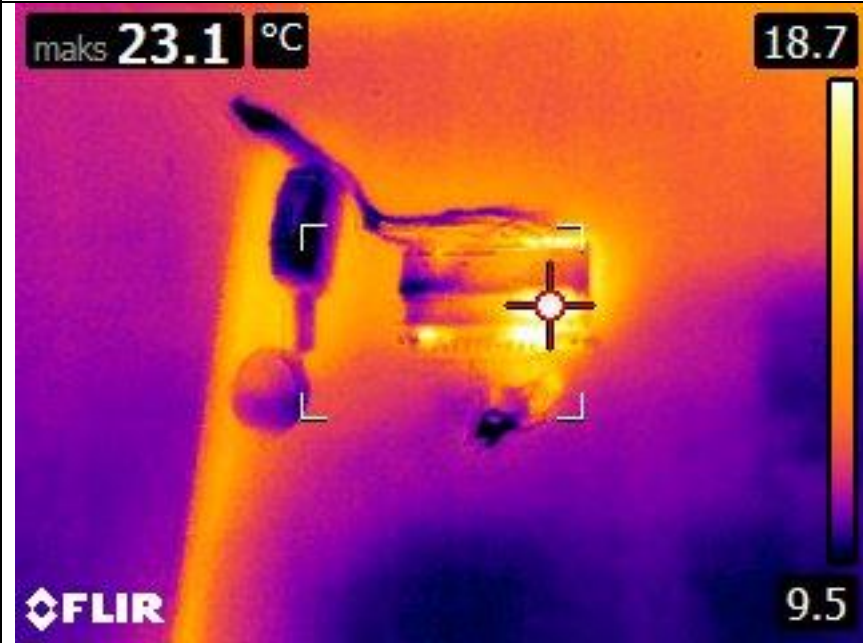
Tarih: 15.02.2017  
Dış Ortam Sıcaklığı: 2° C  
Ölçüm: 23.1° C  
Emisyon: 0.95  
Yansıyan Sıcaklık: 20° C  
Öneri-Yorum:  
Örnek binaya ait elektrik panolarında herhangi bir yüksek ısıya rastlanmamıştır.

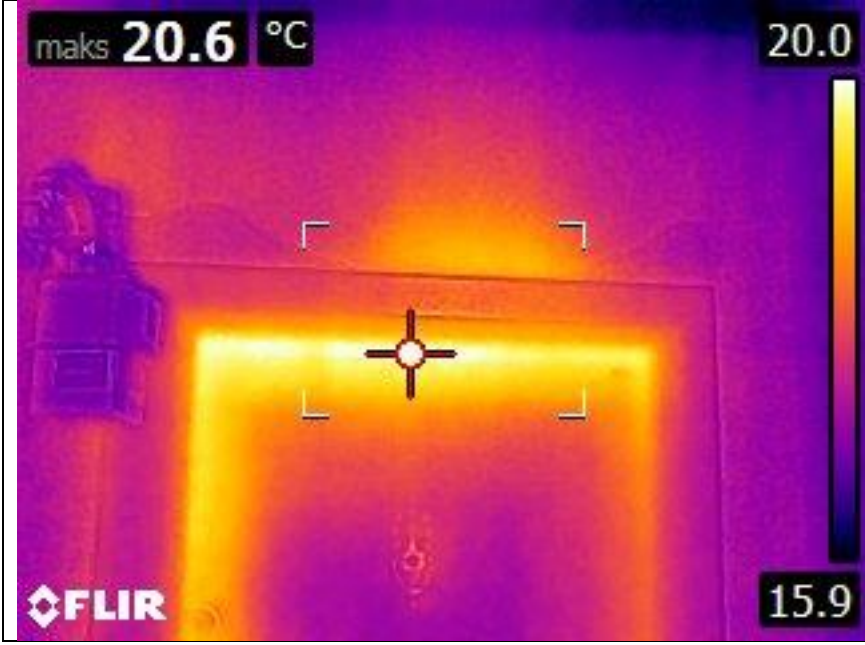
Tarih: 15.02.2017  
Dış Ortam Sıcaklığı: 2° C  
Ölçüm: 20.6° C  
Emisyon: 0.95  
Yansıyan Sıcaklık: 20° C  
Öneri-Yorum:  
Bazı dairelerin kapılarında ısı kaybı özellikle üst kenarlarda ısı kaybı yaşandığı görülmektedir.  
Çelik kapılarda boşluk bulunan bölümlere uygun kalınlıkta kapı süngeri kullanımıyla bu kayıplar azaltılabilir.  
Özellikle en üst katlarda bulunan dairelere daha iyi ısınma sağlanabilmesi amacıyla bu bilgi verilmelidir.

- Daire kapılarının ısı kaybı yaşanmakta olup tercih edilen çelik kapıların ısı yalıtım özelliğine sahip olmasıyla, daire ısınma giderlerine ciddi katkı sağlayacağı yukarıda örneklenen daire kapılarının ölçümlerinde net olarak görüntülenmiştir,

- Çelik kapı taktıracak daire sakinlerinin yalıtım özelliğine sahip çelik kapı tercih etmeleri ve montaj sırasında hatalı işçiliğe karşı tedbirli olmaları ısı kaybını azaltacaktır,
