EKŞİOĞLU ÖNDERKENT SİTESİ TERMAL
KAMERA ÖLÇÜM RAPORU ve SONUÇLARI

15.ŞUBAT.2017

FLIR E8 Termal Kamera

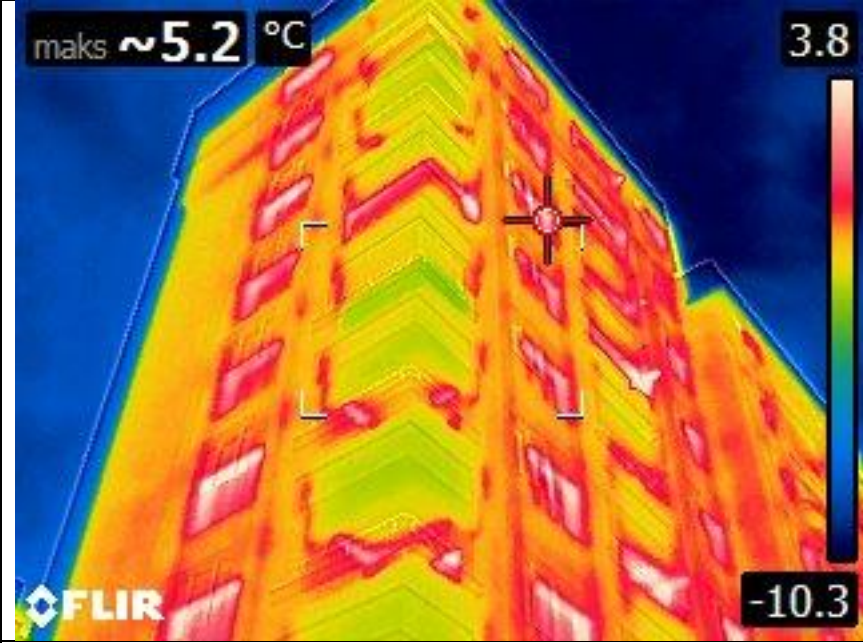
Ölçüm: 5,2° C

Ekşioğlu Önderkent Sitesinde yapılan termal kamera ölçüm sonuçlarına göre binada yapılmış ısı yalıtım çalışması başarılı olarak ölçülmüştür.

Isı kayıplarının (kırmızı beyaz alanlar) pencere bölgelerinde yoğunlaşması nedenleri, binanın dış cephe yalıtımı ile ilgili olmayıp daire pimapen pencelerinin silikon ve macunlarının eskikip dökülmesinden ötürüdür.

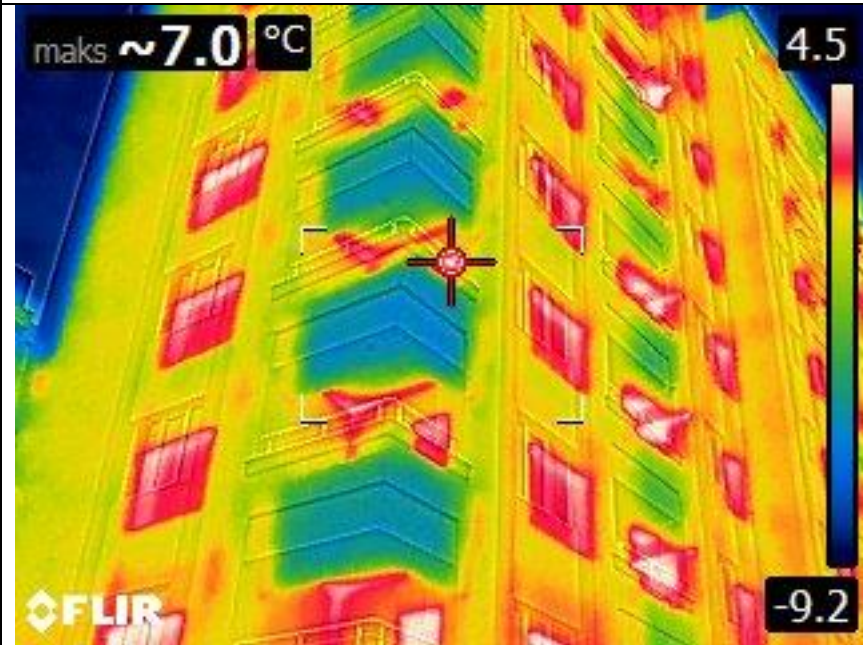
Ölçüm: 7,0° C

Termal kamera görüntülerinde açıkça görüntülediği üzere daire sakinlerinin veya site yönetimi aracılığıyla tüm dairelerin pencelerinin içeriden ve dışarıdan macunlarının kazınip yenisinin çekilmesiyle bu kırmızı bölgeler makul seviyelere gelecek, küflenme, rutubet gibi ısınma sorunlarının %50 ve üzeri oranda önüne geçilecektir.

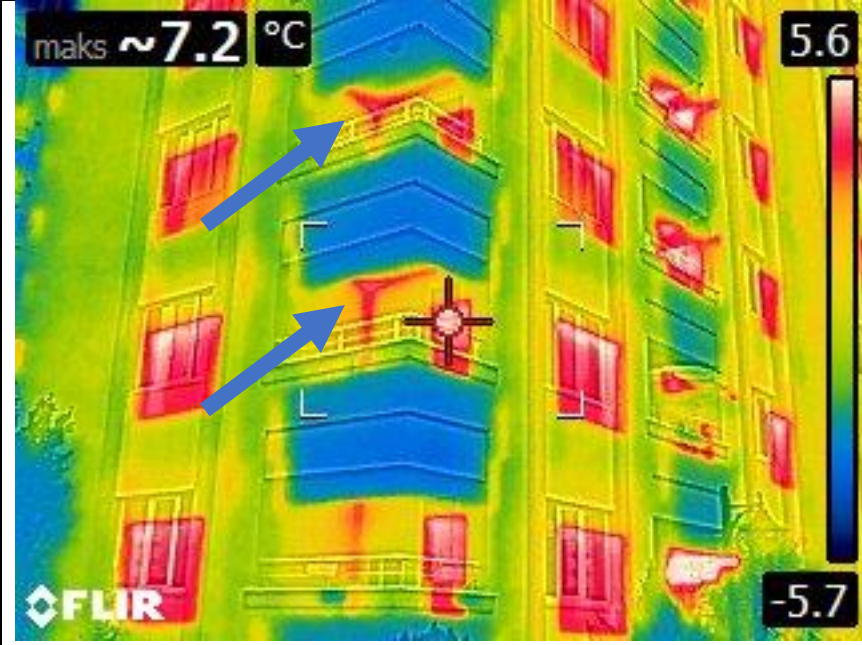
Ölçüm: 7.2° C

Balkonların daire içlerine bakan üst köşelerinde (oklarla gösterilen bölümler) ısı yalıtım malzemesi kullanılmadığı görülmüştür. Bu durum ısı kayıplarının bu noktalarda yoğunlaştığını göstermektedir.

Bu kaybın önüne geçilmesi amacıyla balkon içlerine de yalıtım çalışması uygulanmalıdır. Aksi takdirde daire içinde bu bölgelerden kaynaklı ısı köprülerinin neden olacağı rutubet, nem ve küf sorunu ortaya çıkacaktır.

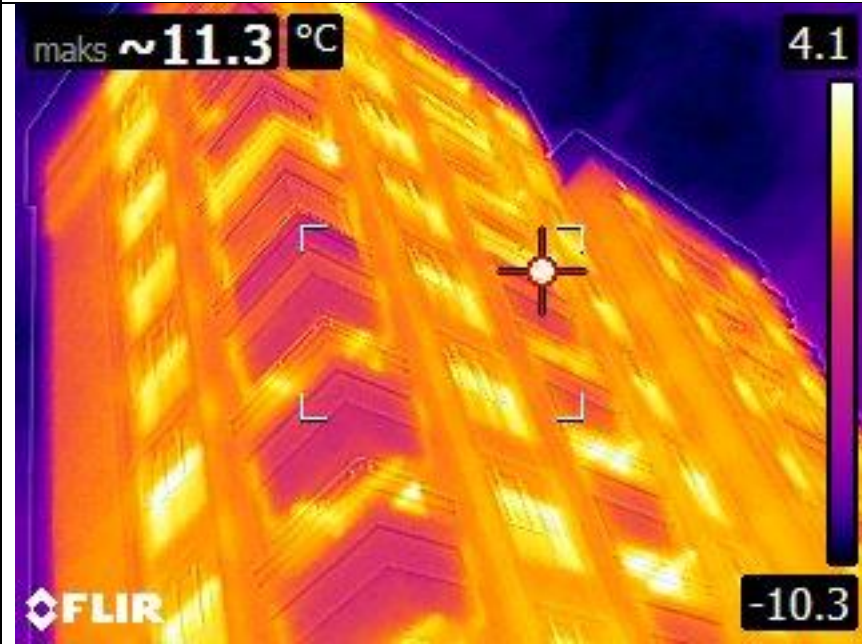
Ölçüm: 11.3° C

Pencerelerin kenarlarında ölçülen 11° C ve üzeri sıcaklıklar, pençe aralarındaki eskiye ve dökülen silikonlardan kaynaklı olduğu tespit edilmiştir. Mutlaka gerekli onarımın yapılması önerilmektedir.

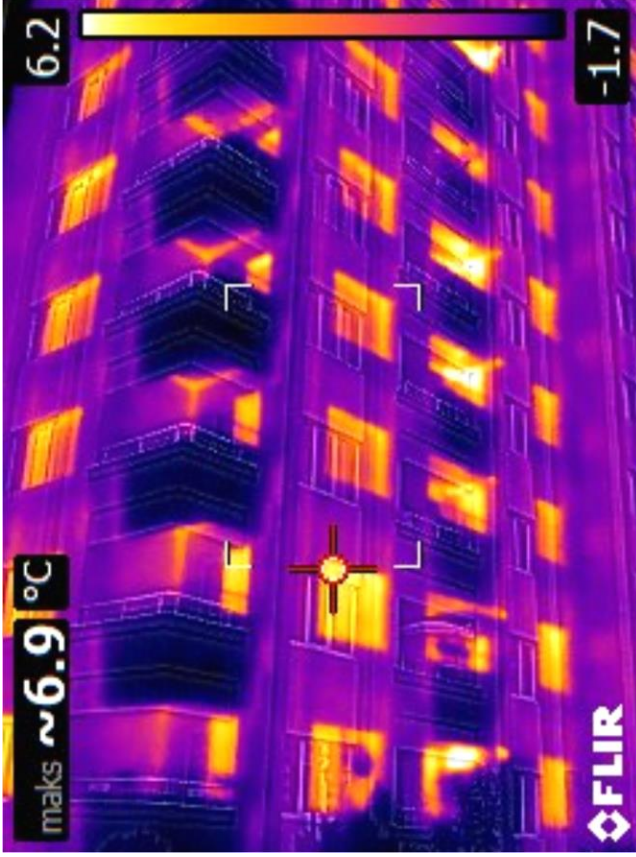
Ölçüm: 6.9° C

Bina genelinde yapılan ısı yalıtım çalışmasında en belirgin hata balkon köşelerinde görüntülenen yalıtım çalışması hatasıdır.

Isı köprüleri ve bu gibi yalıtım hatalarının %25-%50 ısı kaybına neden olduğu bilinmektedir.

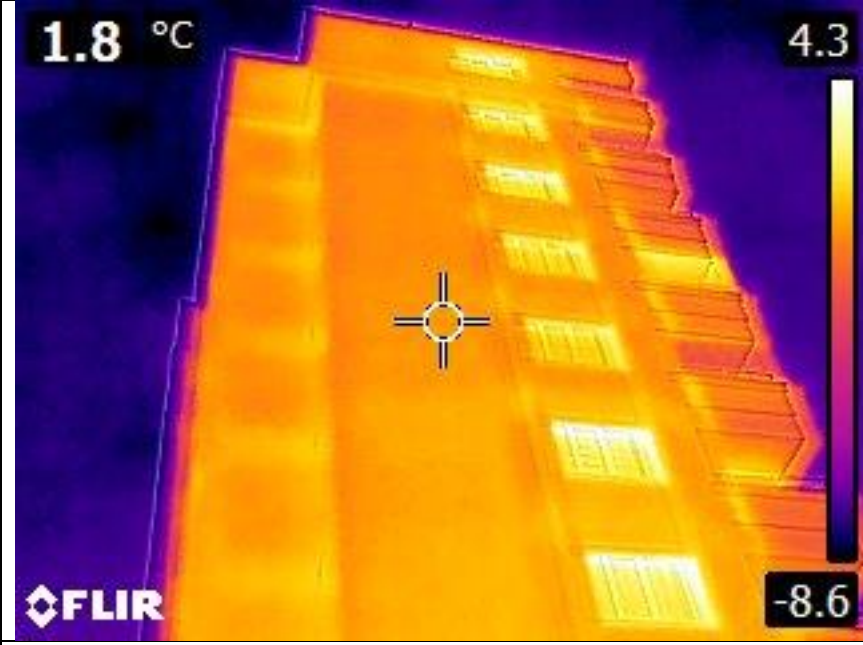
Tarih: 15.02.2017
Dış Ortam Sıcaklığı: 2° C
Ölçüm: 1.8° C
Emisyon: 0.95
Yansıyan Sıcaklık: 20° C
Öneri-Yorum:
Bina dış sıcaklığı 1.8° C olarak ölçümlenmiş olup bu sıcaklık dış hava sıcaklığına eşittir.
Bu netice termal ölçüm yapılan bölgenin doğru bir ısı yalıtıma sahip olduğunu göstermektedir.

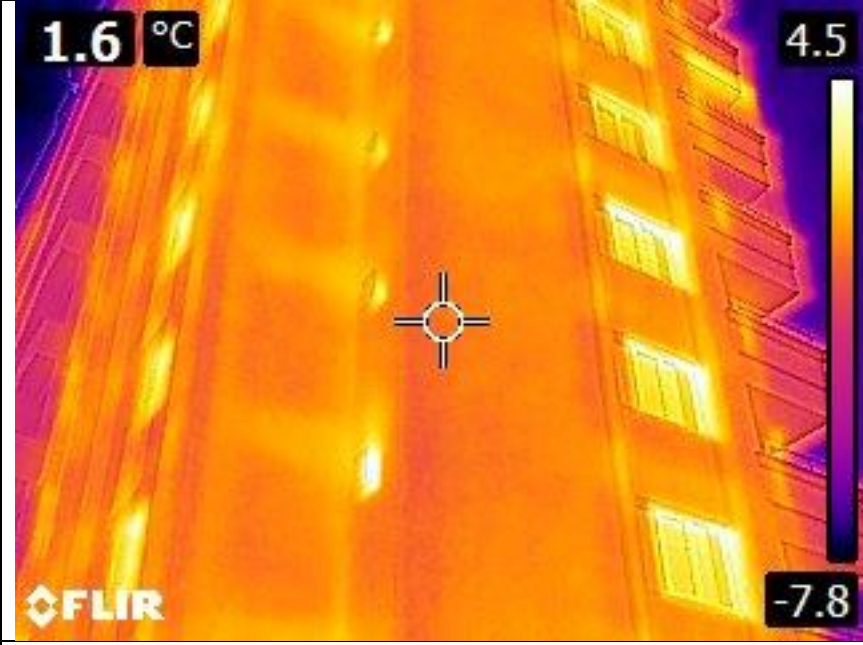
Ölçüm: 1.6° C

Doğru yapılmış yalıtıma sahip bu cephede kat aralarındaki beton bölümün dış kısımlarına daha kaliteli yalıtım yapılabilirdi.

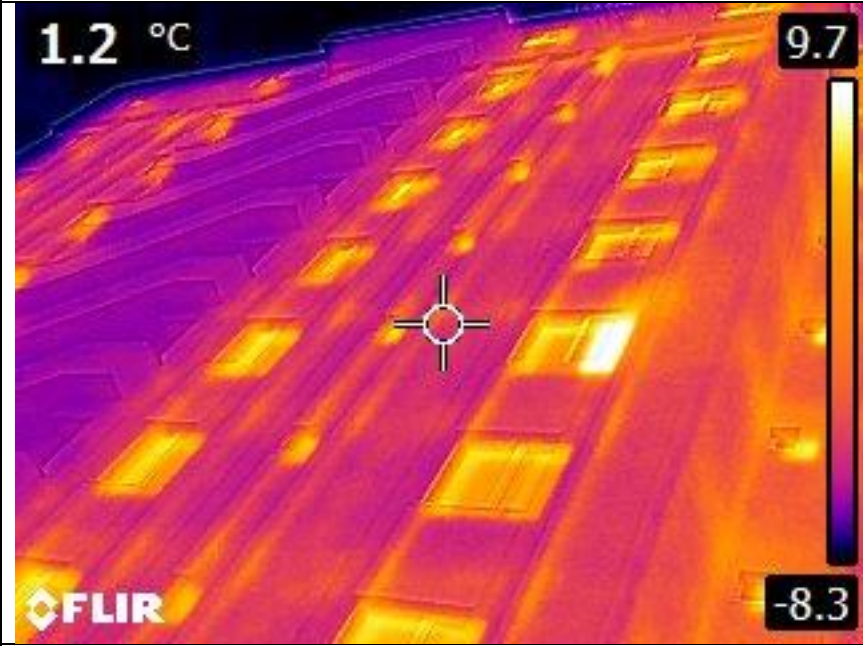
1.2° C ile başarılı yalıtım noktası ölçümü.

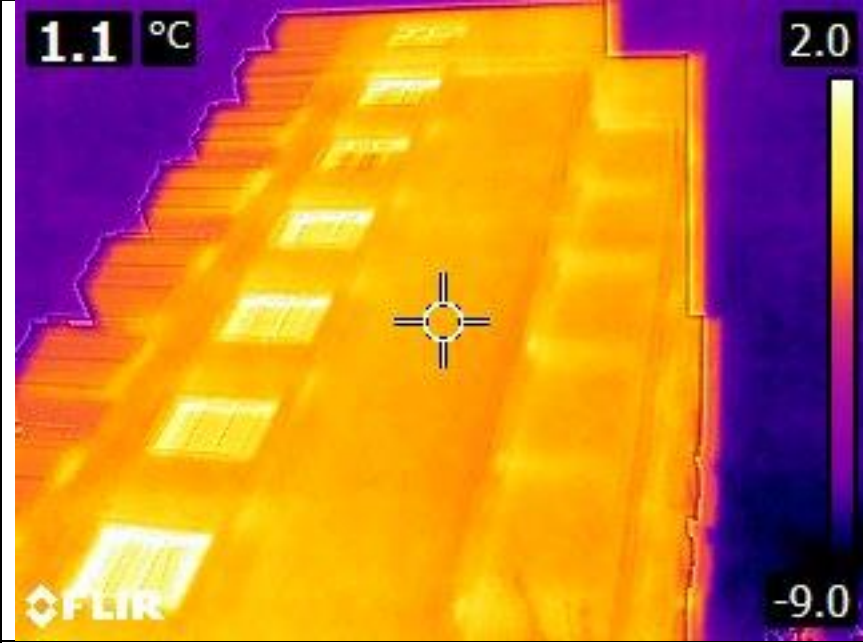
Tarih: 15.02.2017
Dış Ortam Sıcaklığı: 2° C
Ölçüm: 1.1° C
Emisyon: 0.95
Yansıyan Sıcaklık: 20° C
Öneri-Yorum:
Başarılı yalıtım cephesi. Isı kaybı minimum seviyede.

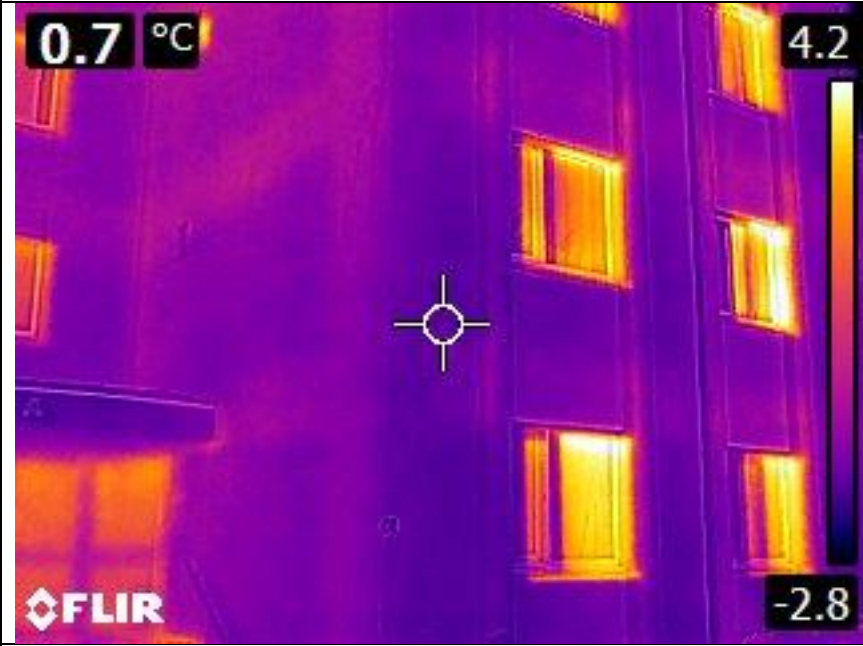
Ölçüm: 0.7° C

Çelik kapı taktıracak daire sakinlerinin yalıtım özelliğine sahip çelik kapı tercih etmeleri ve montaj sırasında hatalı işçiliğe karşı tedbirli olmaları ısı kaybını azaltacaktır.

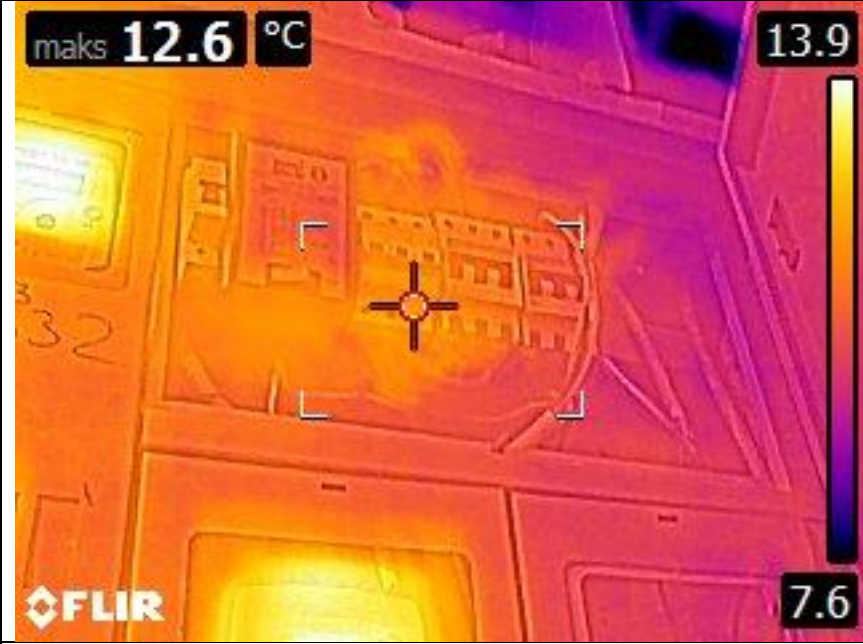
Örnek binaya ait elektrik panolarında herhangi bir yüksek ısıya rastlanmamıştır.

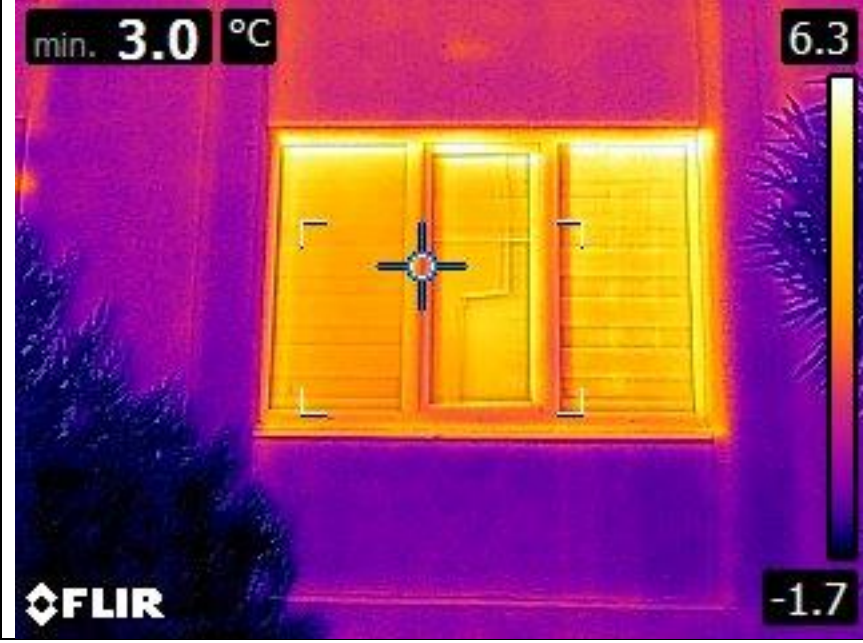
Tarih: 15.02.2017
Dış Ortam Sıcaklığı: 2° C
Ölçüm: 3.0° C
Emisyon: 0.95
Yansıyan Sıcaklık: 20° C
Öneri-Yorum:
Yalıtımı iyi yapılmış ve pencere süngeri kullanılmış pencere örneği.
