KUTLU ENGIN SİTESİ TERMAL KAMERA
ÖLÇÜM RAPORU ve SONUÇLARI

| ÖLÇÜM TARİHİ | 15.ŞUBAT.2017 |
| ÖLÇÜM CİHAZI | FLIR E8 Termal Kamera |

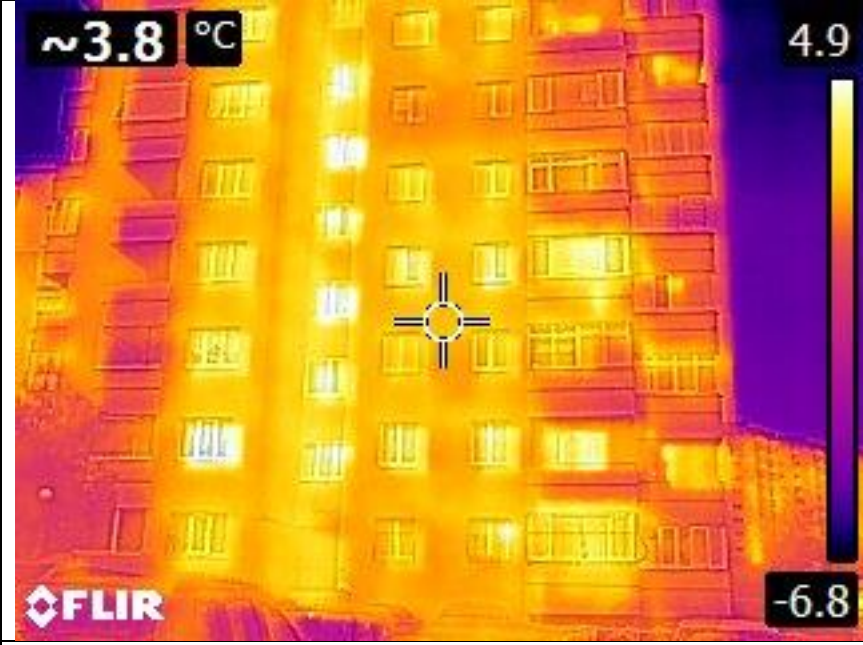
Tarih: 15.02.2017
Dış Ortam Sıcaklığı: 2° C
Ölçüm: 3.8° C
Emisyon: 0.95
Yansıyan Sıcaklık: 20°C
Öneri-Yorum:
Kutlu Engin sitesinde gerçekleştirilen termal kamera ölçüm sonuçlarına göre, ölçümlenen blokta ısı yalıtım çalışması yapıldığı görülmüştür.

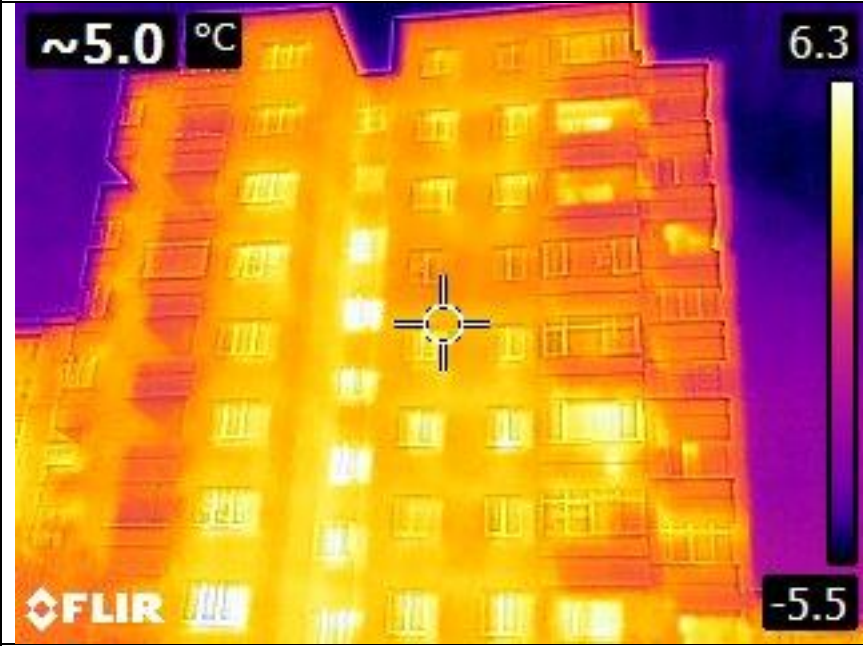
Tarih: 15.02.2017
Dış Ortam Sıcaklığı: 2° C
Ölçüm: 5.0° C
Emisyon: 0.95
Yansıyan Sıcaklık: 20° C
Öneri-Yorum:
Isı yalıtım çalışmasının olumlu etkilerine rağmen çok daha iyi olabileceği bazı yalıtım hatalarından anlaşılmaktadır.

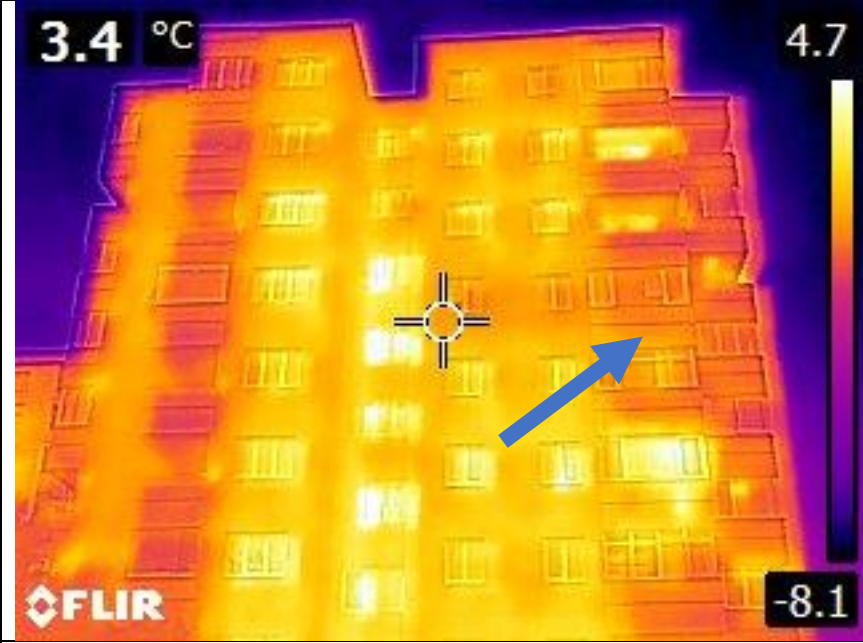
Yalıtım işlemi neticesinde sonuç
ortalama düzeydedir.

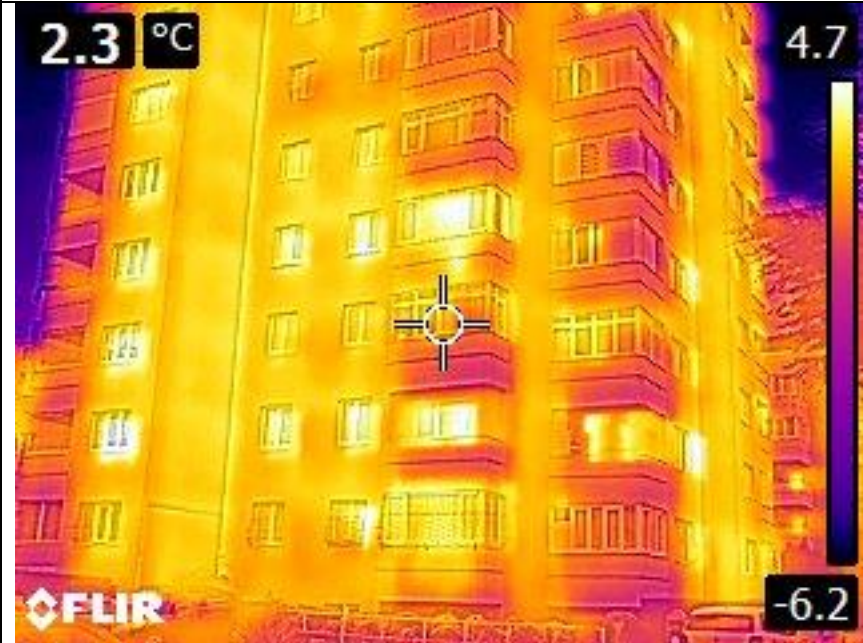
Kapalı balkon uygulamasının balkon iç
köşelerindeki ısı yalıtım sorununu
çözdüğü ve kapalı balkona sahip
dairelerin daha iyi ısındığı ve enerji
tasarrufu sağladığı görüntülenmiştir.

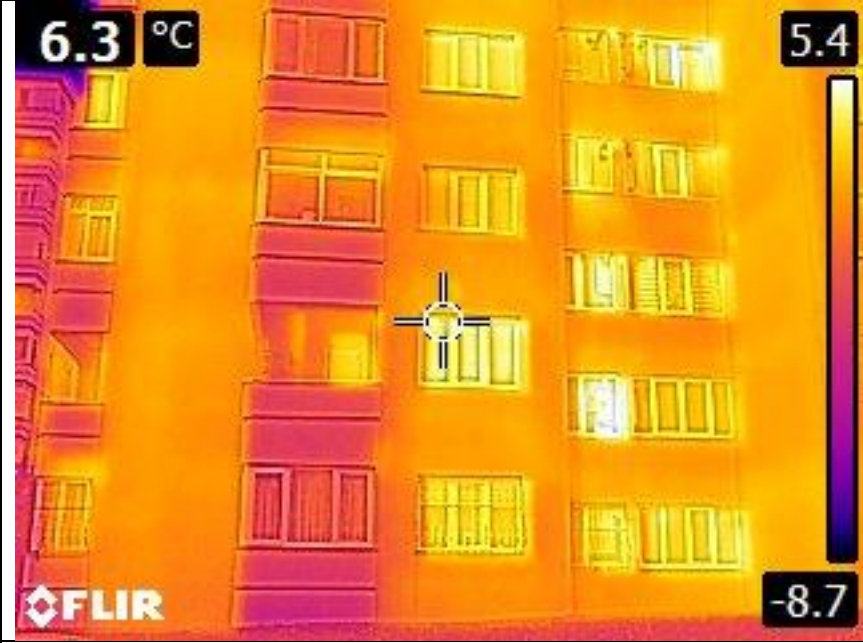
Isı köprüleri ve bu gibi yalıtım hatalarının %25-%50 ısı kaybına neden olduğu bilinmektedir.

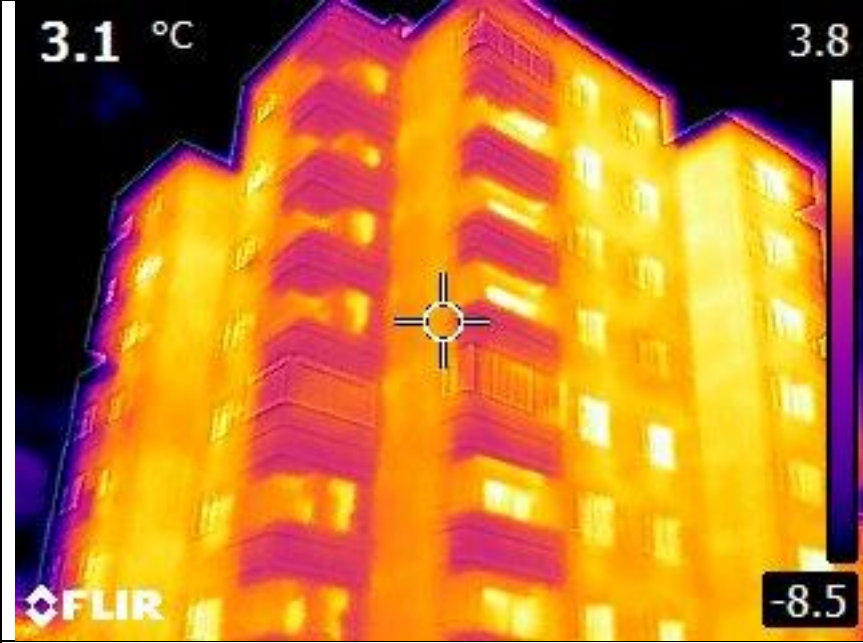
Bina dış sıcaklığı resimdeki cephede 3.1° C olarak ölçümlenmiş olup bu sıcaklık dış hava ısısının nispeten üzerindedir.

Bu netice termal ölçüm yapılan bölgenin doğru bir ısı yalıtıma sahip olduğunu ancak daha iyi yalıtım malzemesi kullanılabileceğinin göstergesidir.

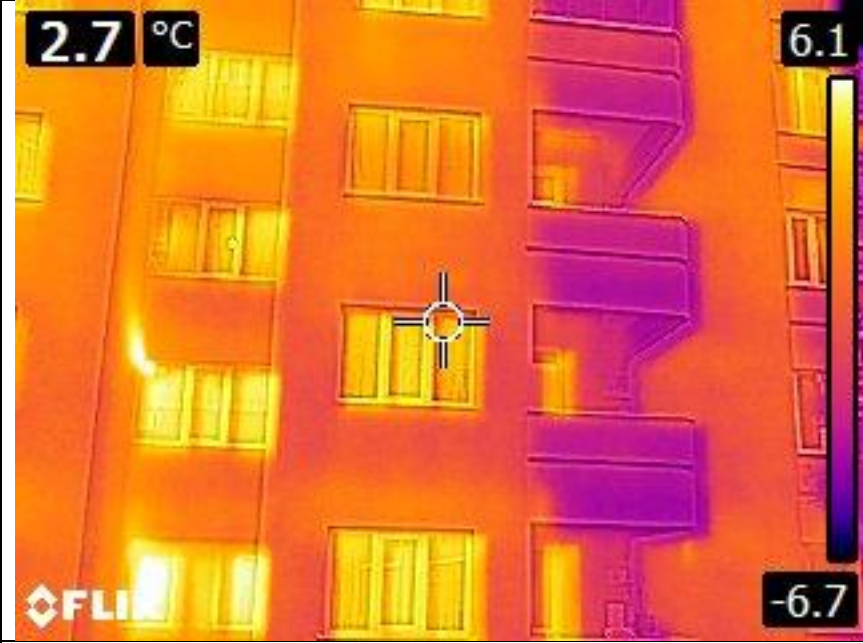
Dış cephe kaplama uygulaması ayrıca enerji tasarrufu sağlamaktadır.

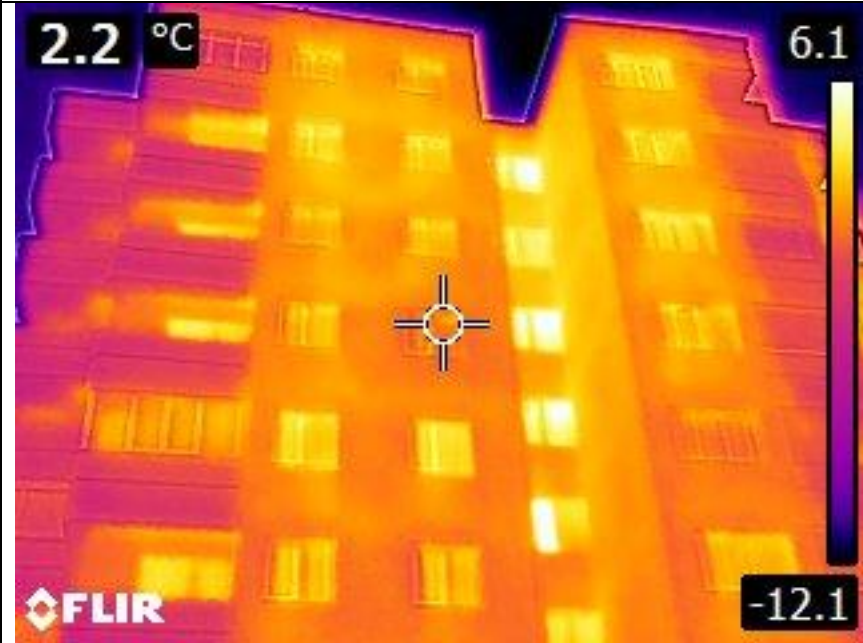
2.2° C ile başarılı yalıtım noktası ölçümü.

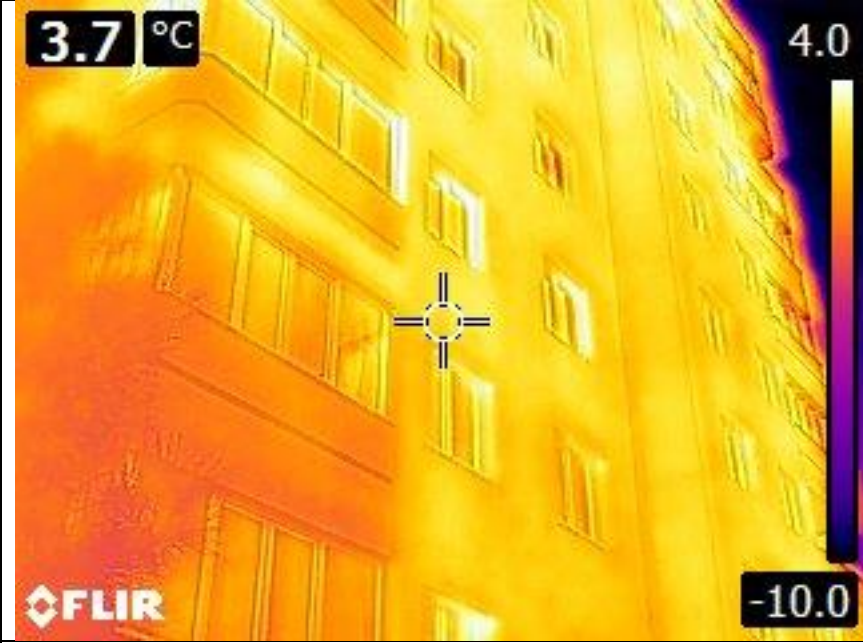
Kat aralarındaki beton bloklarda azda olsa ısı kaybı görülmektedir. Bu durum genellikle daire sahiplerinin soğuk zeminden ötürü ısınmadıklarını düşünmelerine neden olabilmektedir.

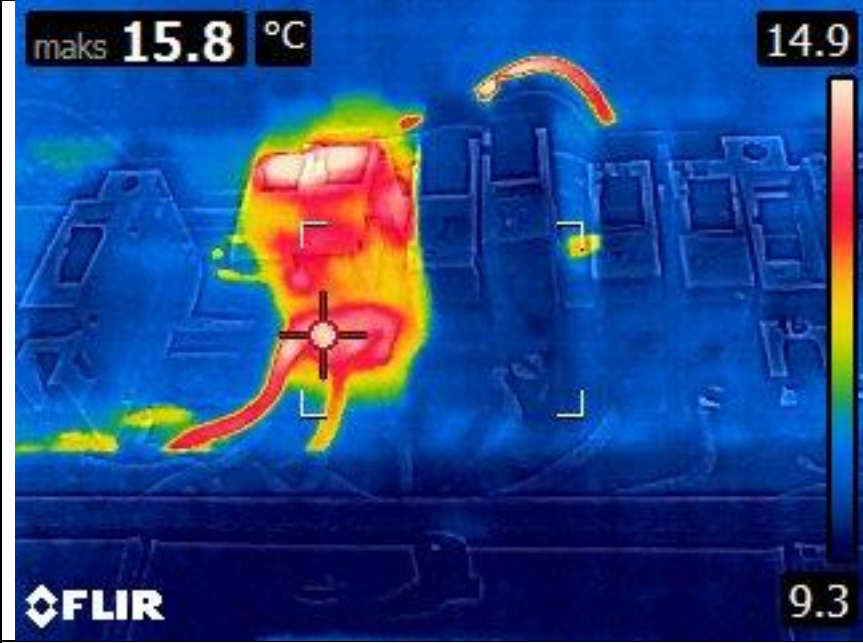
Diğerlerine göre daha fazla ısındığı görülen daire sigortalarının o anda dairede kullanılan cihazlara bağlı olduğu düşünülmektedir. Bununla birlikte elektrikçi tarafından kontrol edilmesi site yönetimine önerilmiştir.

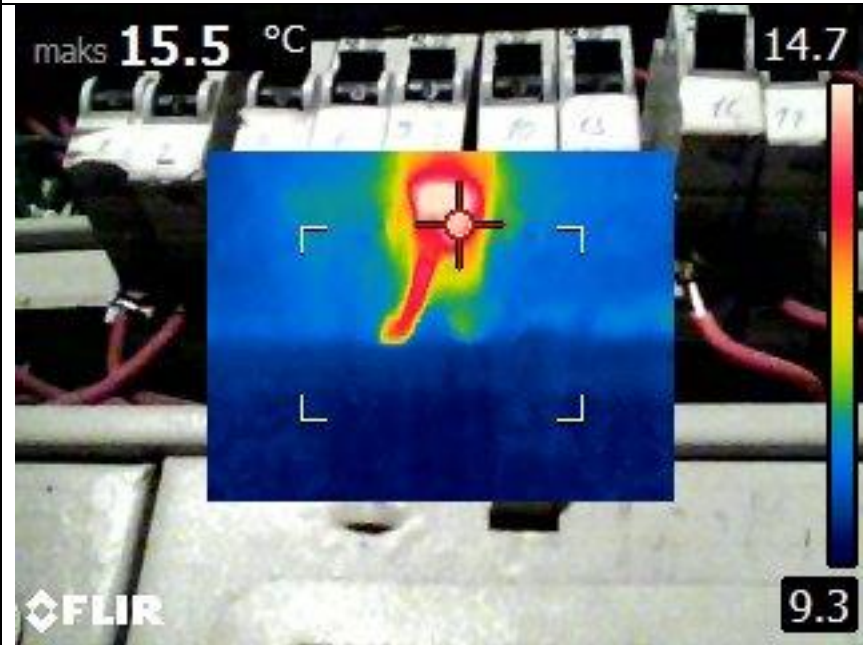
Elektrik panolarında kapak bulunmadığı görüldü.

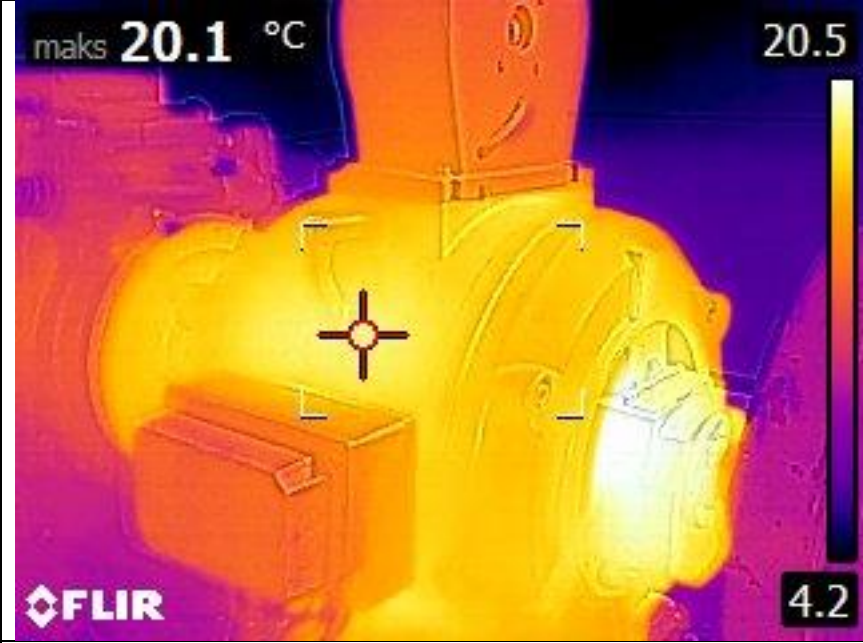
Asansör motorlarında anormal bir ısınma problemi görülmemiştir.

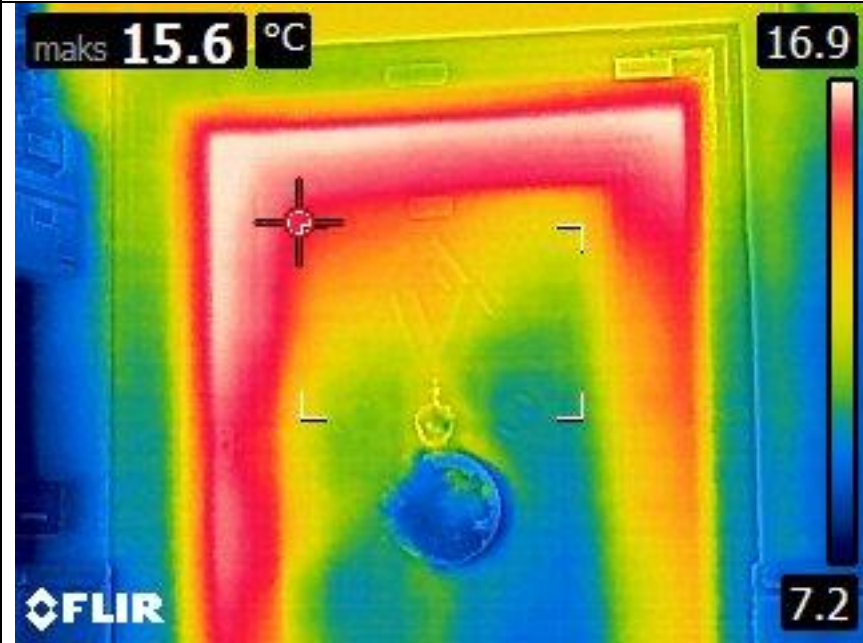
Daire kapılarında genel olarak kapılardan kaynaklı ıleri düzeyde ısı yalıtım sorunları görüntülenmiştir.

- Daire kapılarının ısı kaybı yaşanmakta olup tercih edilen çelik kapıların ısı yalıtım özelliğine sahip olmasıyla, daire ısınma giderlerine ciddi katkı sağlayacağı yukarıda örneklenen daire kapılarının ölçümlerinde net olarak görüntülenmiştir,

- American Siding uygulaması yaptırılmasıyla mevcut ısı yalıtımı oldukça iyileşeceğinden öneriyoruz,
- Çelik kapı takılacak daire sakinlerinin yalıtım özelliğine sahip çelik kapı tercih etmeleri ve montaj sırasında hatalı işçiliğe karşı tedbirli olmaları ısı kaybını azaltacaktır,

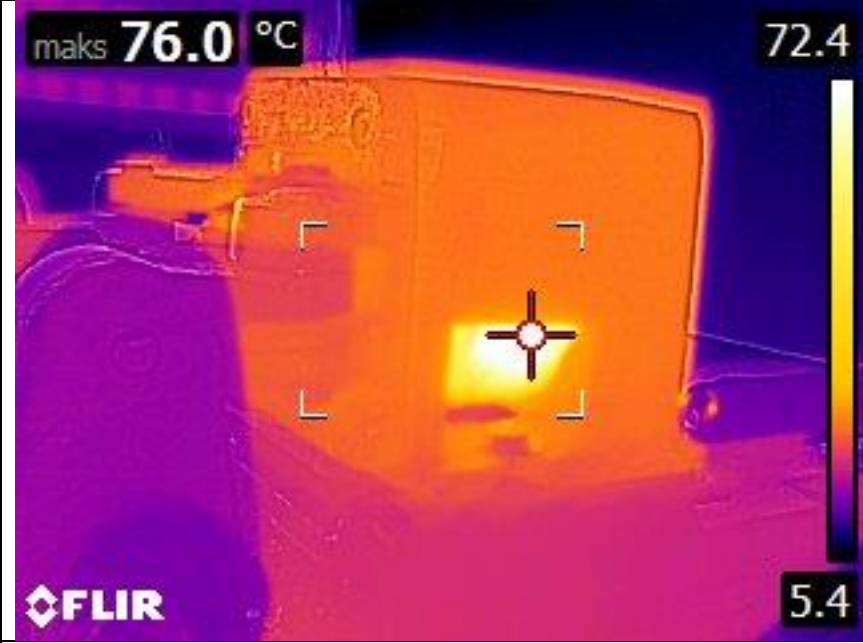
Tarih: 15.02.2017
Dış Ortam Sıcaklığı: 2° C
Ölçüm: 76° C
Emisyon: 0.95
Yansıyan Sıcaklık: 20° C
Öneri-Yorum:
Asansör fren tertibatında aşırı ısınma (76° C) ve asansör yavaşlarken meydana gelen ciddi seviyede titreşim yönetime bildirilmiş, söz konusu asansöre en kısa sürede bakım yapılması gerektiği rapor edilmiştir. Yönetim ilgili asansör ve binayı bakım notları arasına eklemiştir.

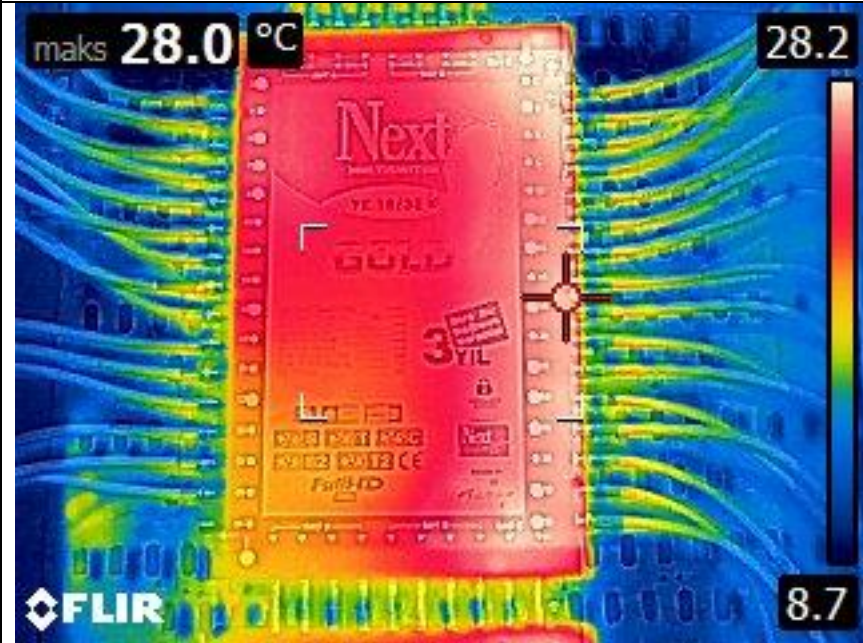
Tarih: 15.02.2017
Dış Ortam Sıcaklığı: 2° C
Ölçüm: 28° C
Emisyon: 0.95
Yansıyan Sıcaklık: 20° C
Öneri-Yorum:
Uydu sistemleri ve dağıtıcı panosu termal kamera ile gözlenmiş olumsuz bir durum tespit edilmemiştir.

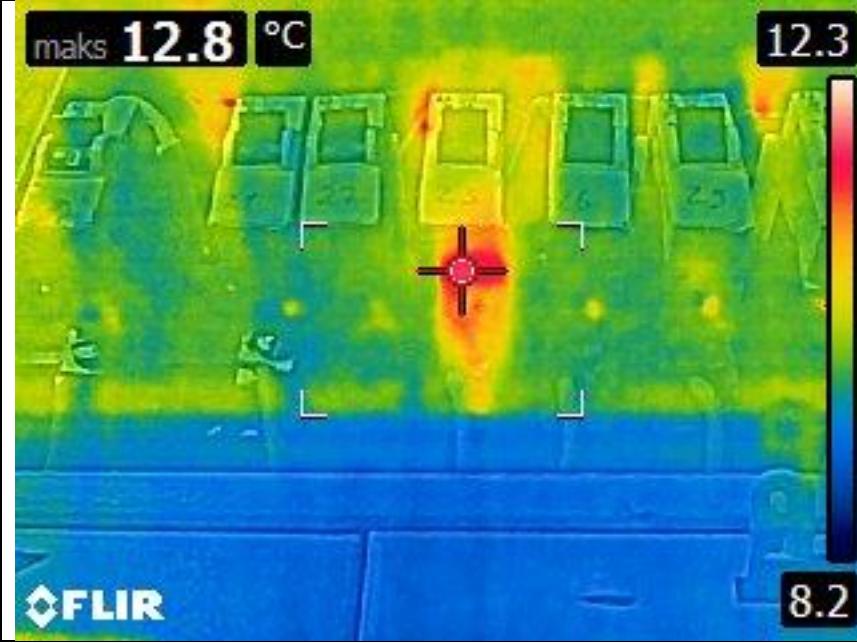
Tarih: 15.02.2017
Dış Ortam Sıcaklığı: 2° C
Ölçüm: 12.8° C
Emisyon: 0.95
Yansıyan Sıcaklık: 20° C
Öneri-Yorum:
Olası elektrik problemlerine karşı farklı ısı aralığındaki sigortalar yönetim ile birlikte ölçülmüş ve bakım kaydı açılmıştır.
